Cava Ongari-Cerutti

Relazione sulle attività gennaio 2017 – dicembre 2017

Milano, aprile 2018

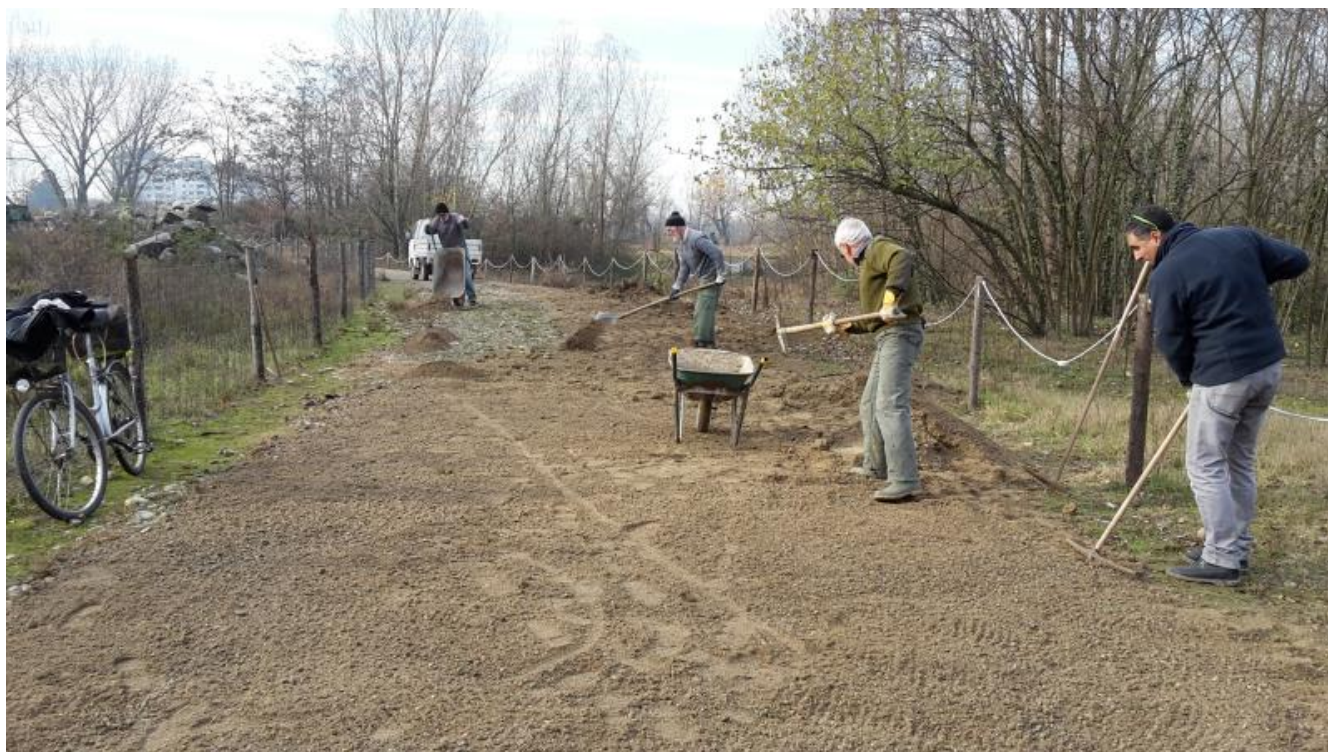
Volontari al lavoro nella manutenzione del percorso pedonale

La predisposizione del percorso pedonale, e delle delimitazioni, nonché alcuni interventi di manutenzione e adeguamento sono stati eseguiti in massima parte con il contributo dei

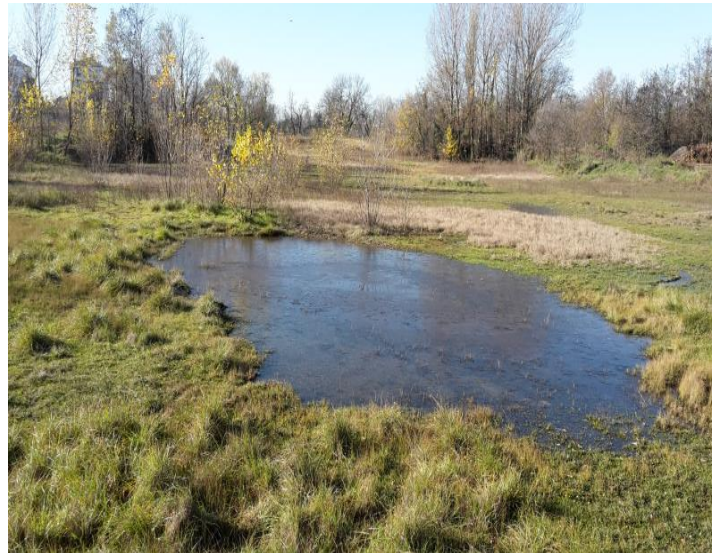
Una delle pozze modellate per favorire la riproduzione degli anfibi

Alla fine dell'inverno sono state modellate e impermeabilizzate con argilla alcune pozze spontanee per rendere possibile la riproduzione degli anfibi, assai rari in quest'area. Già dalla primavera una delle pozze è stata utilizzata dal rospo smeraldino (*Bufo viridis*); inoltre è stata colonizzata da una fauna di invertebrati acquatici degna di approfondimenti. Le pozze durante la prima parte dell'estate sono state alimentate per permettere il compiersi del ciclo riproduttivo degli anfibi.
